✓ Podatki testnega poročila

✓ Podatki o vozilu

Številka šasije	WVWZZZAUZKP068228
Znamka/tip	VW Golf Comfortline 1.6 TDI SCR
Eurotax/koda modela	- / BQ137VW4
Gibna prostornina/gorivo	1.598 cm ³ / Dizel
Moč/pogon	85 kW (115 KM) / Prednji pogon
Menjalnik	5
Vrata	4 vrat
Barva zunaj/znotraj	bela navadna / črna
Notranjost	blago
Prva registracija	21.06.2019, SI
Število lastnikov	1
Število glavnih in zasilnih ključev	
Dokument o dovoljenju	Prometno dovoljenje
Predvid. datum prejema	22.05.2026
Št. kilometrov na testu / Predvideno št. km ob pregledu	244.597 km / 1 km
Vozilo kadirca	
Garancija	
Predhodna popravila	brez
Pogodba o lizingu	ne
Zavarovanje kasko	ne
Spremembe na vozilu

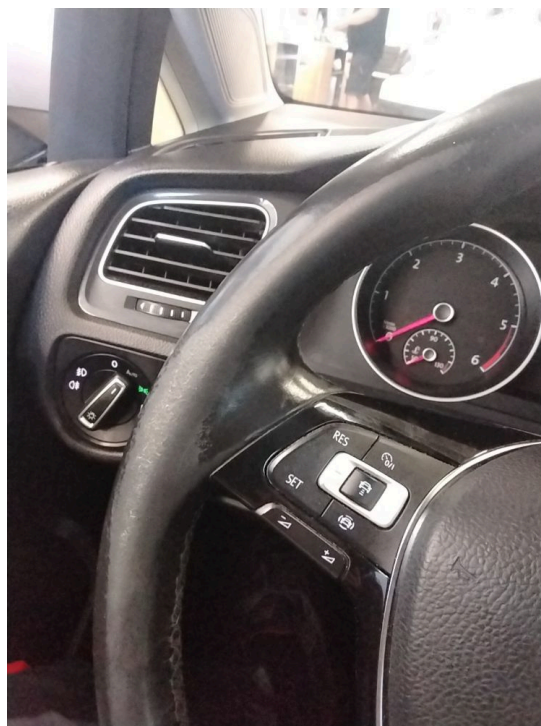
Volan	Poškodovano	Popravilo	€ 150.-
-------	-------------	-----------	---------

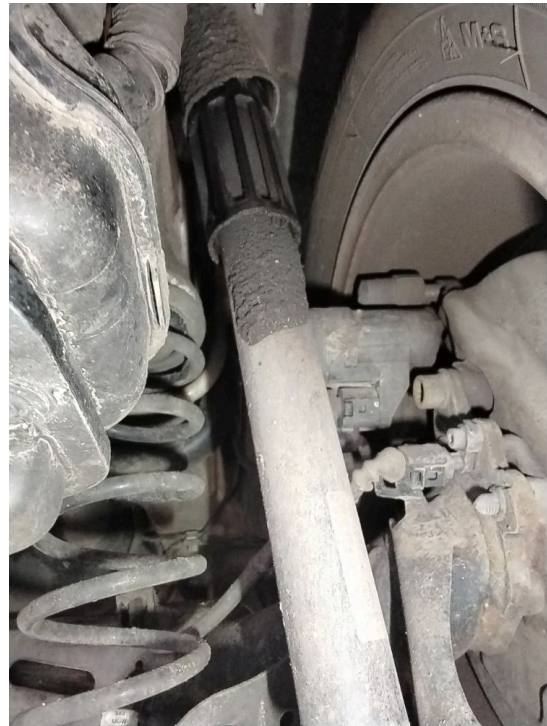
Blažilnik zadaj	Ne tesni	Menjava	€ 200.-
Menjalnik	Ohišje netesno	Popravilo	€ 200.-

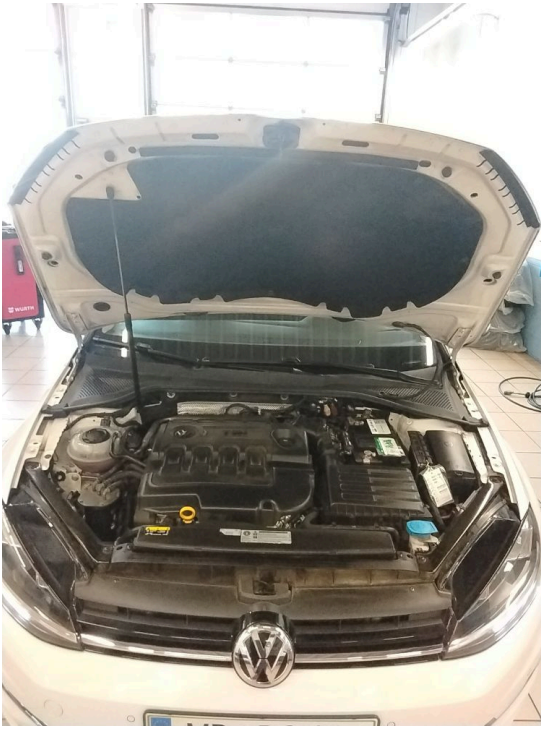
Motorni prostor

Motor	V okvari	Menjava	€ 2,000.-
-------	----------	---------	-----------

Gori spirala napaka na motorju kontrola motorja in popravilo

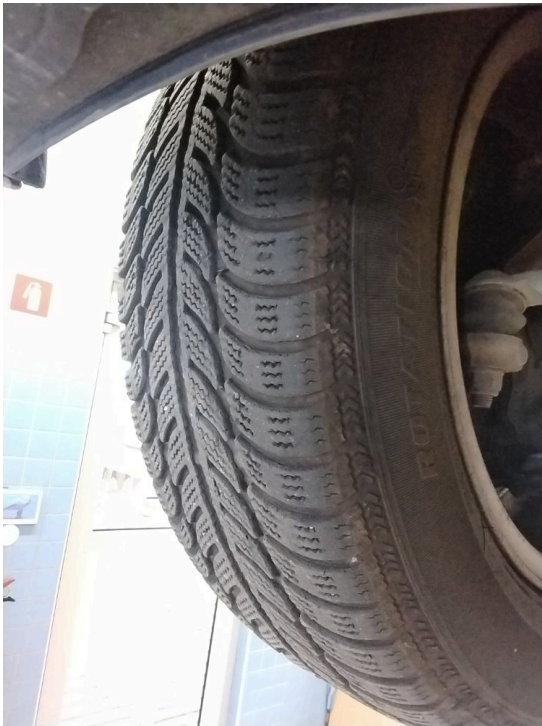
Pnevmatika - Spredaj levo

Spredaj levo	Spredaj desno	Zadaj levo	Zadaj desno
Zimske pnevmatike 3.5 mm	Zimske pnevmatike 3.0 mm	Zimske pnevmatike 4.0 mm	Zimske pnevmatike 4.0 mm
Lahka kovina(original)	Lahka kovina(original)	Lahka kovina(original)	Lahka kovina(original)
195/65/R15 T	195/65/R15 T	195/65/R15 T	195/65/R15 T
43/22	43/22	43/22	43/22

Pnevmatika	Poškodovano	Popravilo	€ 80.-
	Obrabljeno	Menjava	€ 80.-
Platišče	Poškodovano	Popravilo	€ 250.-
	Poškodovano	Popravilo	€ 250.-
	Poškodovano	Popravilo	€ 250.-
	Poškodovano	Popravilo	€ 250.-
